| ING. LADISLAV BENČEK ASI projektový atelier PRO.BE Turianska ulica 4 851 07 BRATISLAVA ICO:17370108 IC:DPH:SK 1025527074 tel./fax 02/63810269 tel.0905 498755 | | NÁZOV STAVBY: SPEVNENÁ PLOCHA - OBNOVA AREAL RTVS, Mlynská dolina, Bratislava | |
| ZODPOVEDNÝ PROJEKTANT: M. HAMBORSKÝ | STAVEBNÝ OBJEKT: SO-01 KANALIZÁCIA DAŽĐOVÁ | DÁTUM: 03/2014 | ZÁK. ČÍSLO - |
| VYPRACOVAL: M. HAMBORSKÝ | OBSAH VÝKRESU: POZDĽŽNÝ PROFIL KANALIZÁCIE | FORMÁT: 1/200/1/100 | MIERKA: 01 A4 |

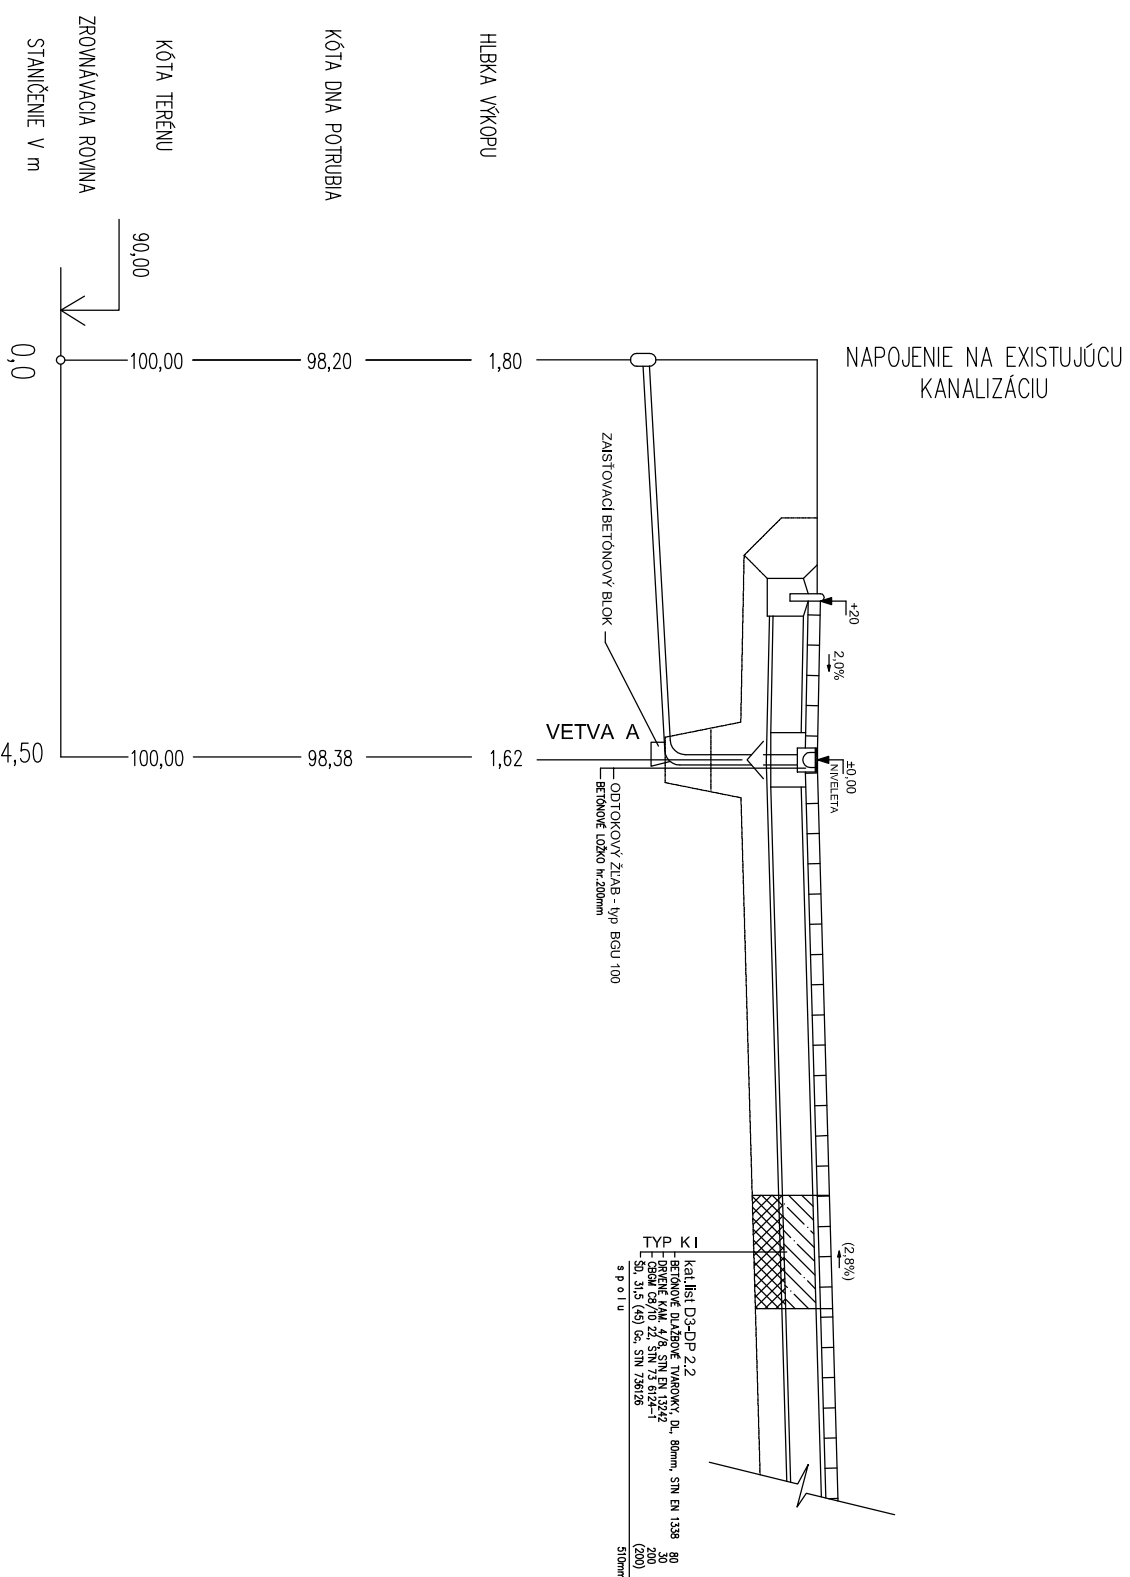
POZDĽŽNÝ PROFIL
M 1:200/1:100
